平成30年胆振東部地震による
札幌市清田区里塚地区の被災調査(寒地土研による自主調査)

(調査結果速報Ver.2018.9.9)

1. 調査概要

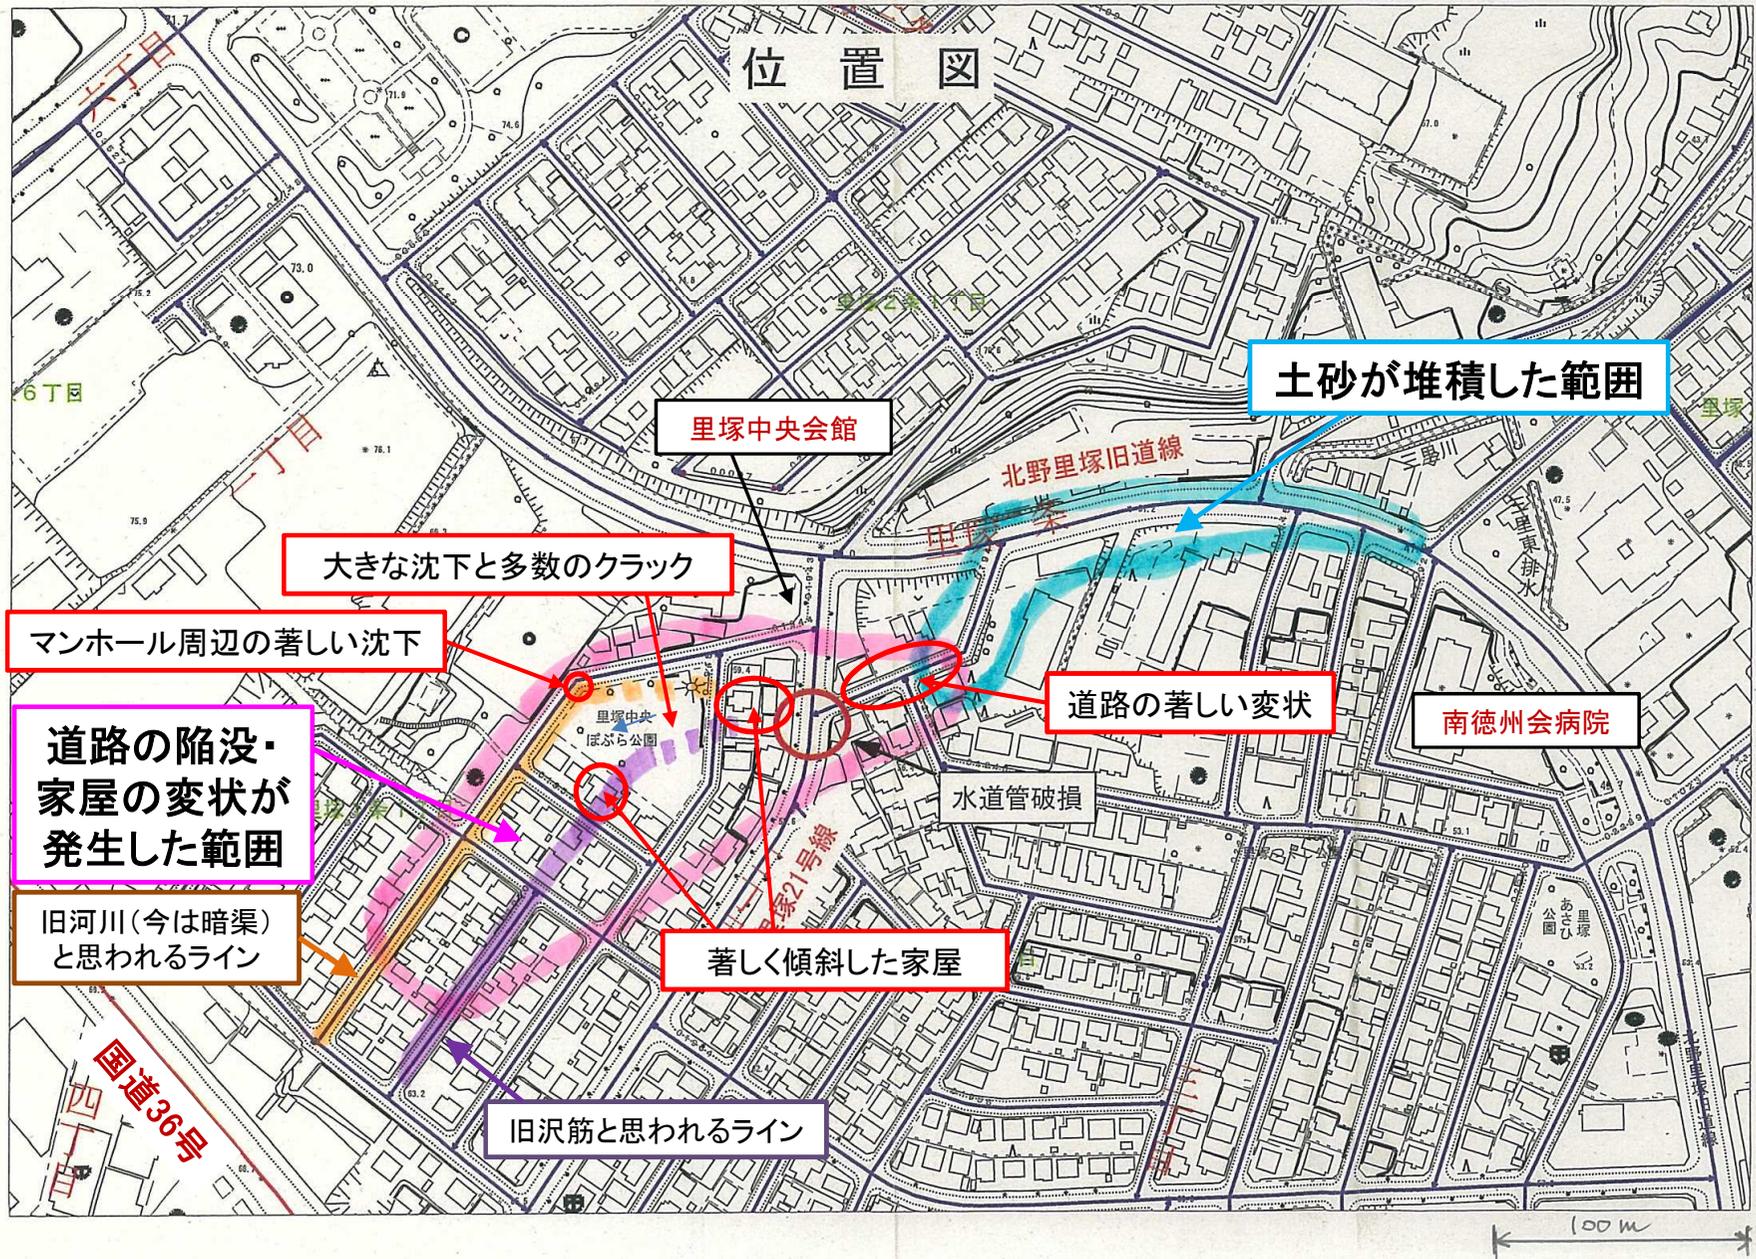
被災状況図（札幌市提供の住宅地図に調査結果を加筆）

- 国道36号と北野里塚旧道線に挟まれた、清田区里塚1条1丁目から1条2丁目にかけての範囲において被災(被災状況図を参照、南北:おおよそ50m~100m 東西:おおよそ400m)
- 被災箇所の西側(被災状況図でピンクの範囲)において、道路の陥没や家屋の変状が発生
- 一方、被災箇所の東側(同ブルーの範囲)において、多量の土砂(火山灰土)が堆積
- 標高は西側(ピンクの範囲)が相対的に高く、東側(ブルーの範囲)が相対的に低い
- 里塚21号線において、水道管(径200mmと500mmとの情報)が破損(調査時には、すでに給水停止)
- 上記の被災範囲の外側では、ほとんど被災が確認できなかった

- ・旧河川(現在は暗渠)と旧沢筋を埋めたと思われるラインに沿って、特に顕著な道路の沈下や家屋の傾斜が局所的に発生(ポプラ公園北側のマンホール周辺では2m近い路面沈下)
- ・著しい家屋の傾斜は、沢筋(あるいは旧河川)と思われるラインでV字状に発生
- ・里塚中央ぽぶら公園において著しい沈下とクラックが発生(この沈下も沢筋に沿ってV字状に発生、2m程度の沈下と推定)
- ・ピンクの範囲においては、上記以外にも、小規模な道路の陥没、クラックおよび家屋の変状が多く見られた

- ・火山灰土が、遠方まで流出(旧道線の南徳州会病院付近まで到達、厚さは25cm~場所によっては50cm超)
- ・この流出した火山灰土は、比較的含水比が高い状態
- ・ピンクの範囲とブルーの範囲が重なる箇所において、火山灰土が吹き出し、遠方まで流出したような状況
- ・この箇所で、道路が現状をとどめない程度に著しく変状(この箇所で湧水も観察)

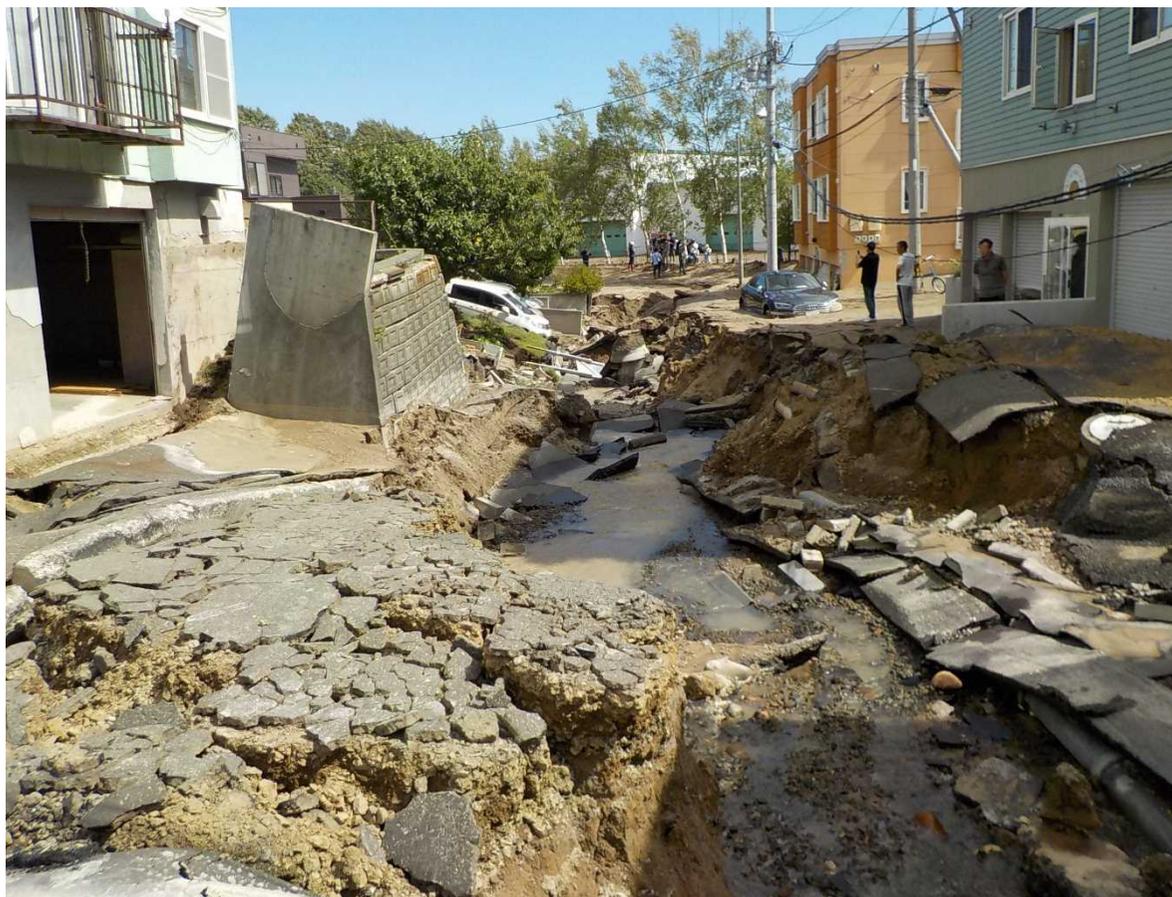
①

近くの上水道管φ200mm、φ500mmが破損したとの情報あり

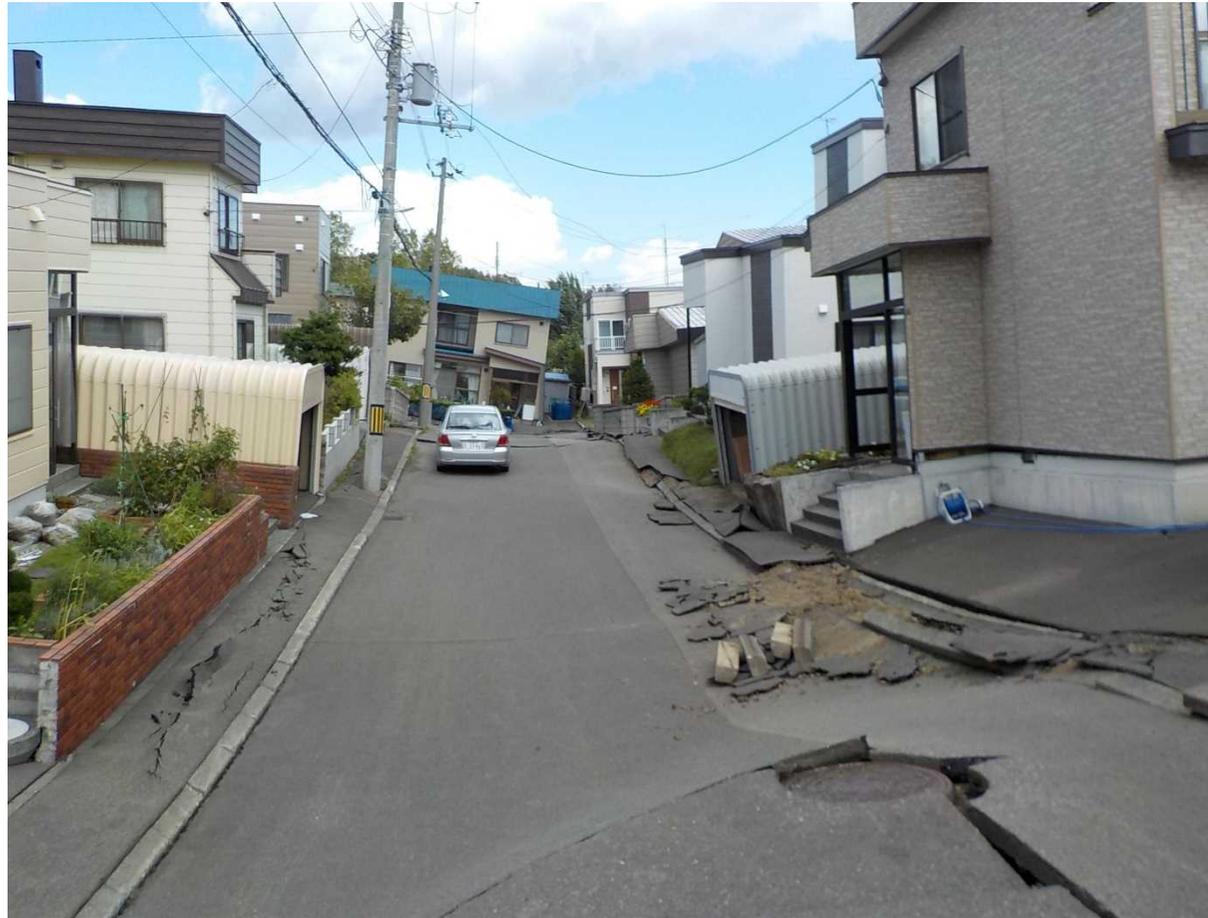
②

道路下は宅地造成前には沢筋だったとの情報あり

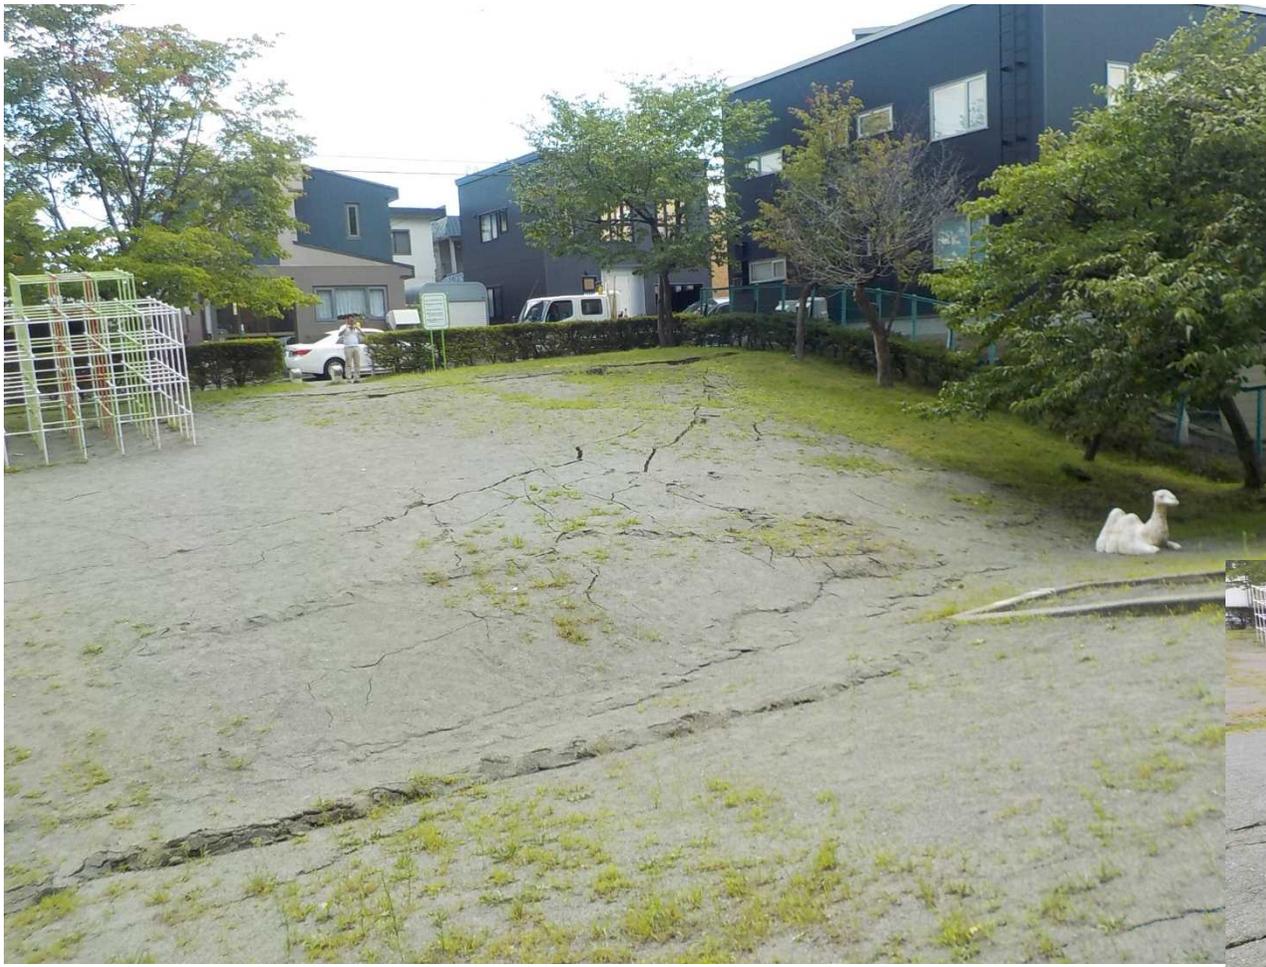
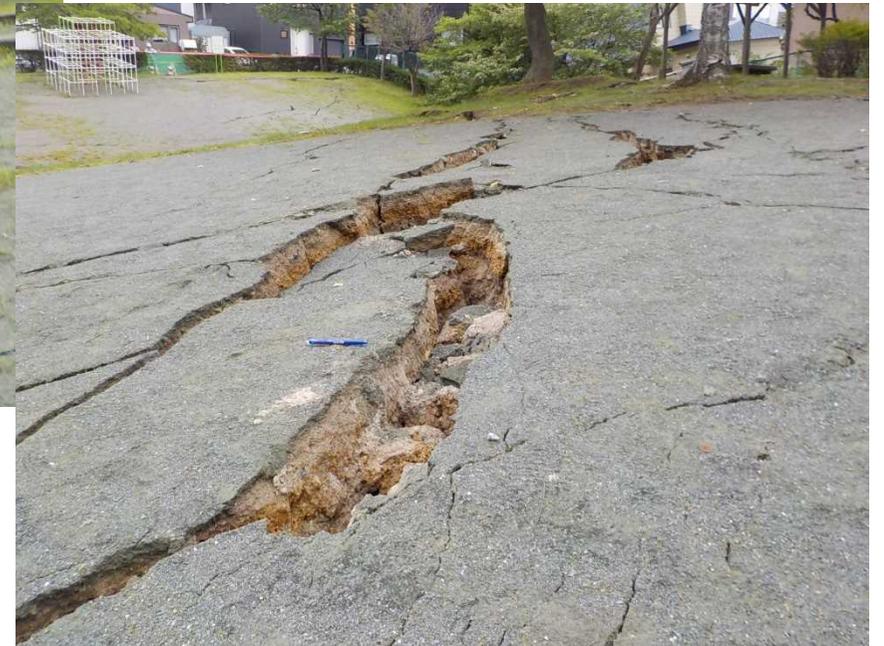
③

里塚中央ポプラ公園 公園中央部でV字に変形・亀裂

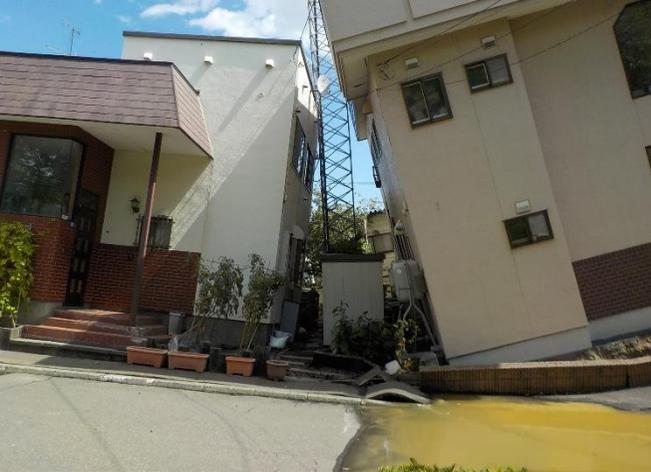
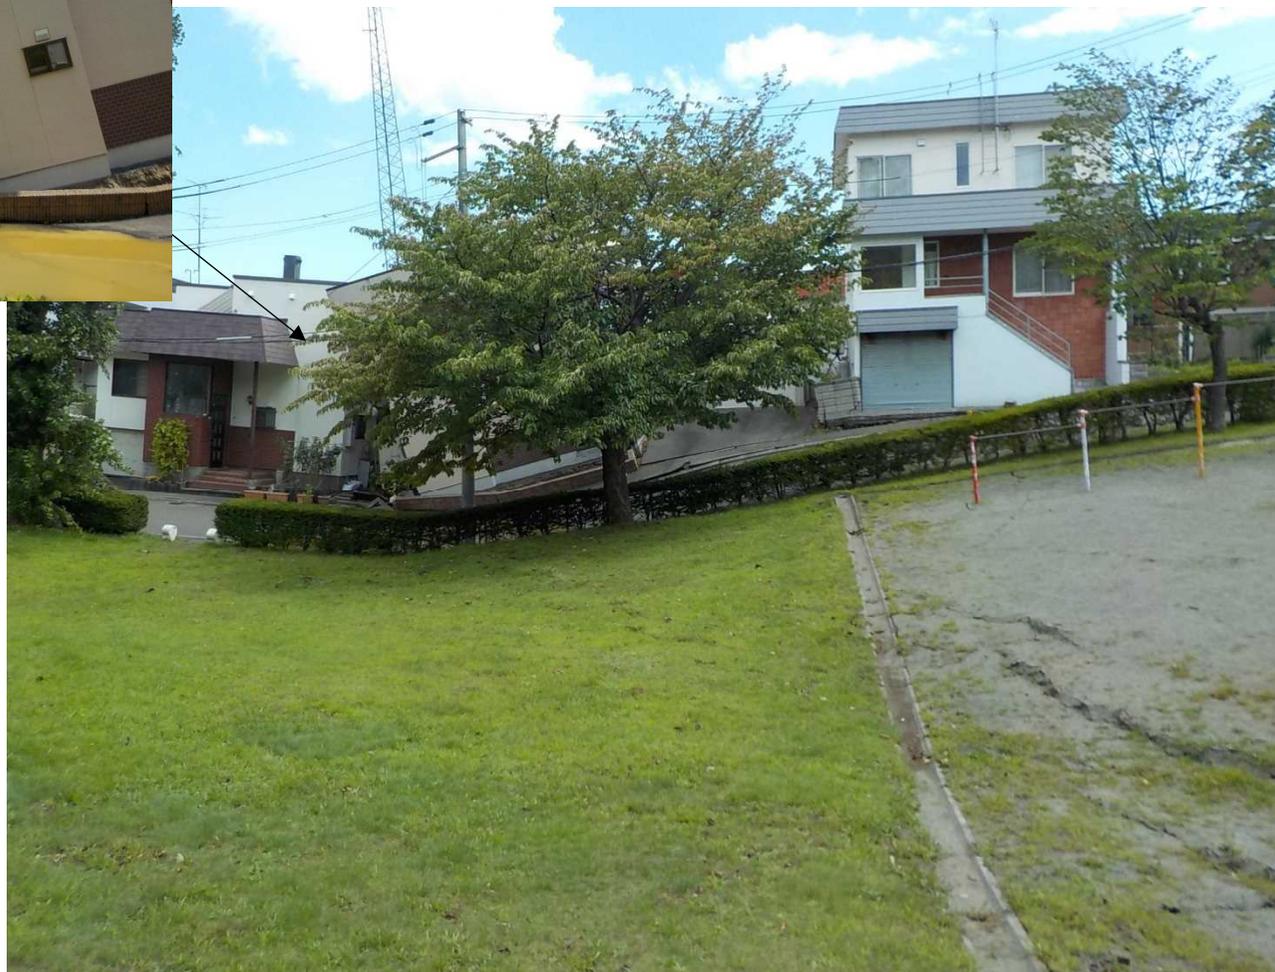
④

里塚中央ポプラ公園そばの家屋が傾斜

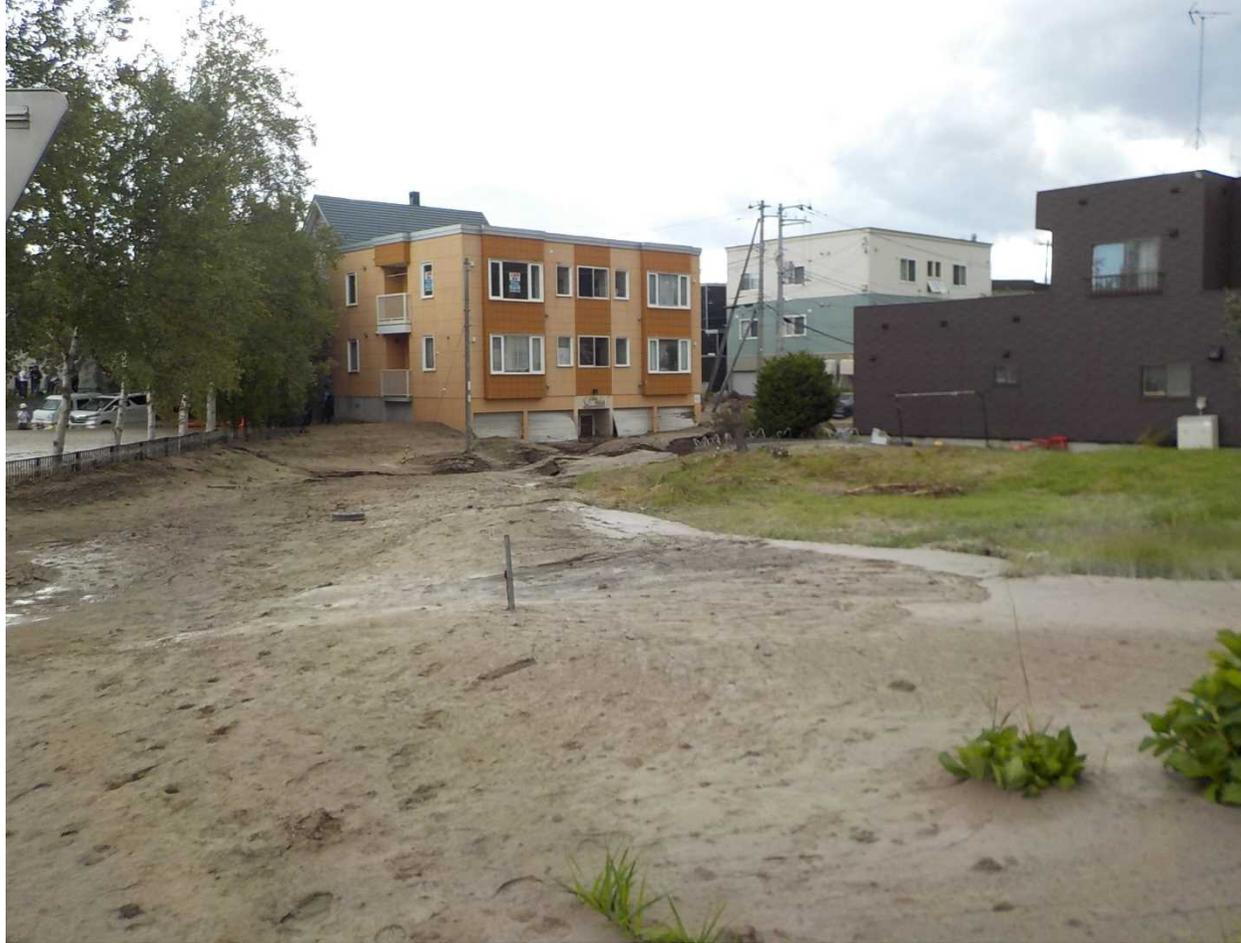
⑤

沢筋の土砂（火山灰土）が流動化して市道に堆積

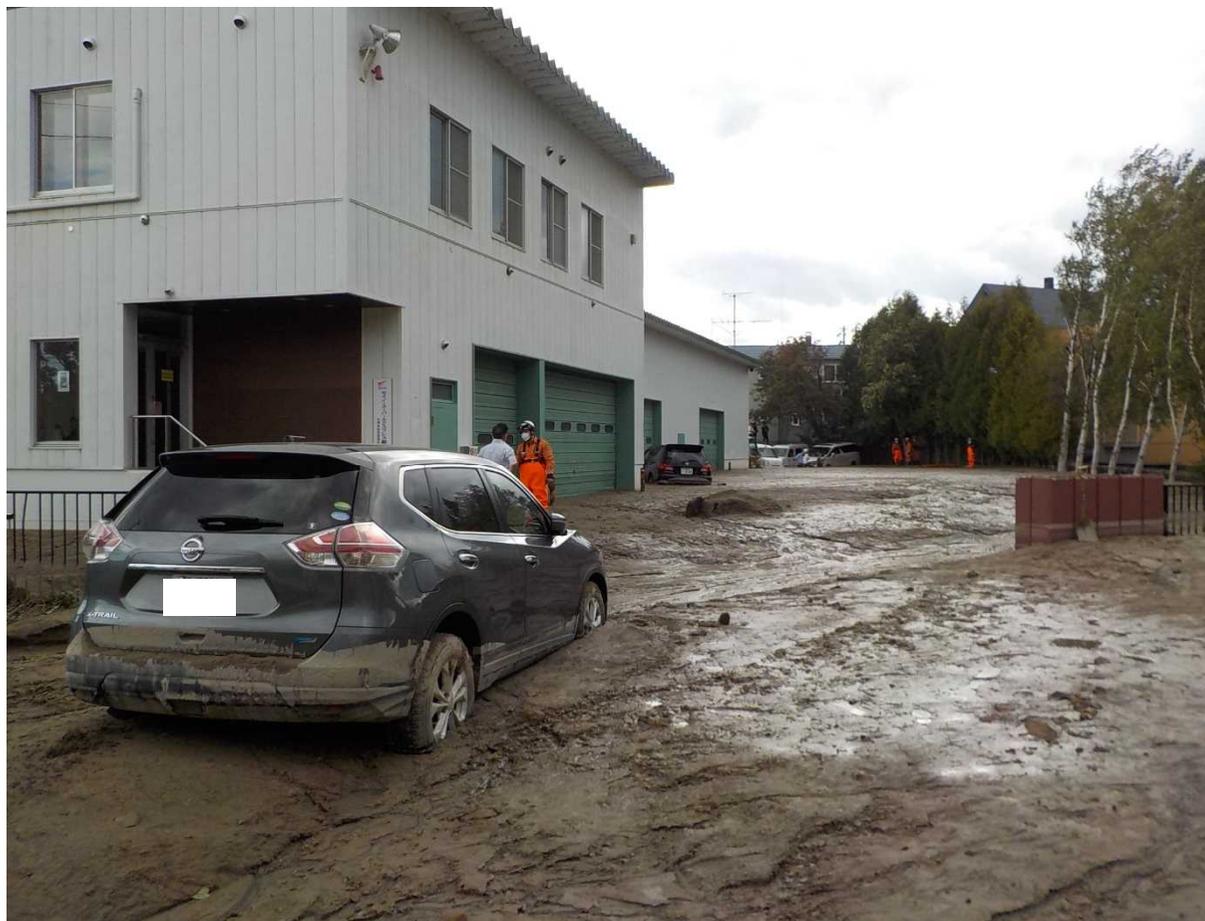
⑥

配送業者営業事務所に土砂（火山灰土）が堆積

※営業担当のヒアリング：地震後、時間が経過するに従って土砂が堆積した。

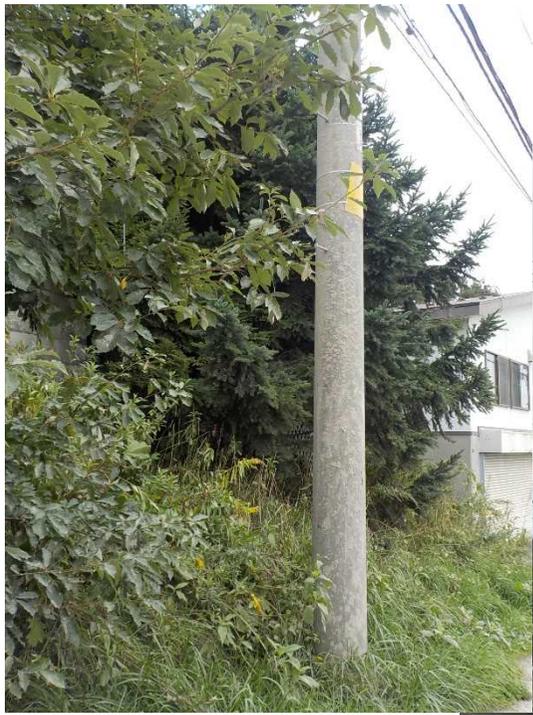
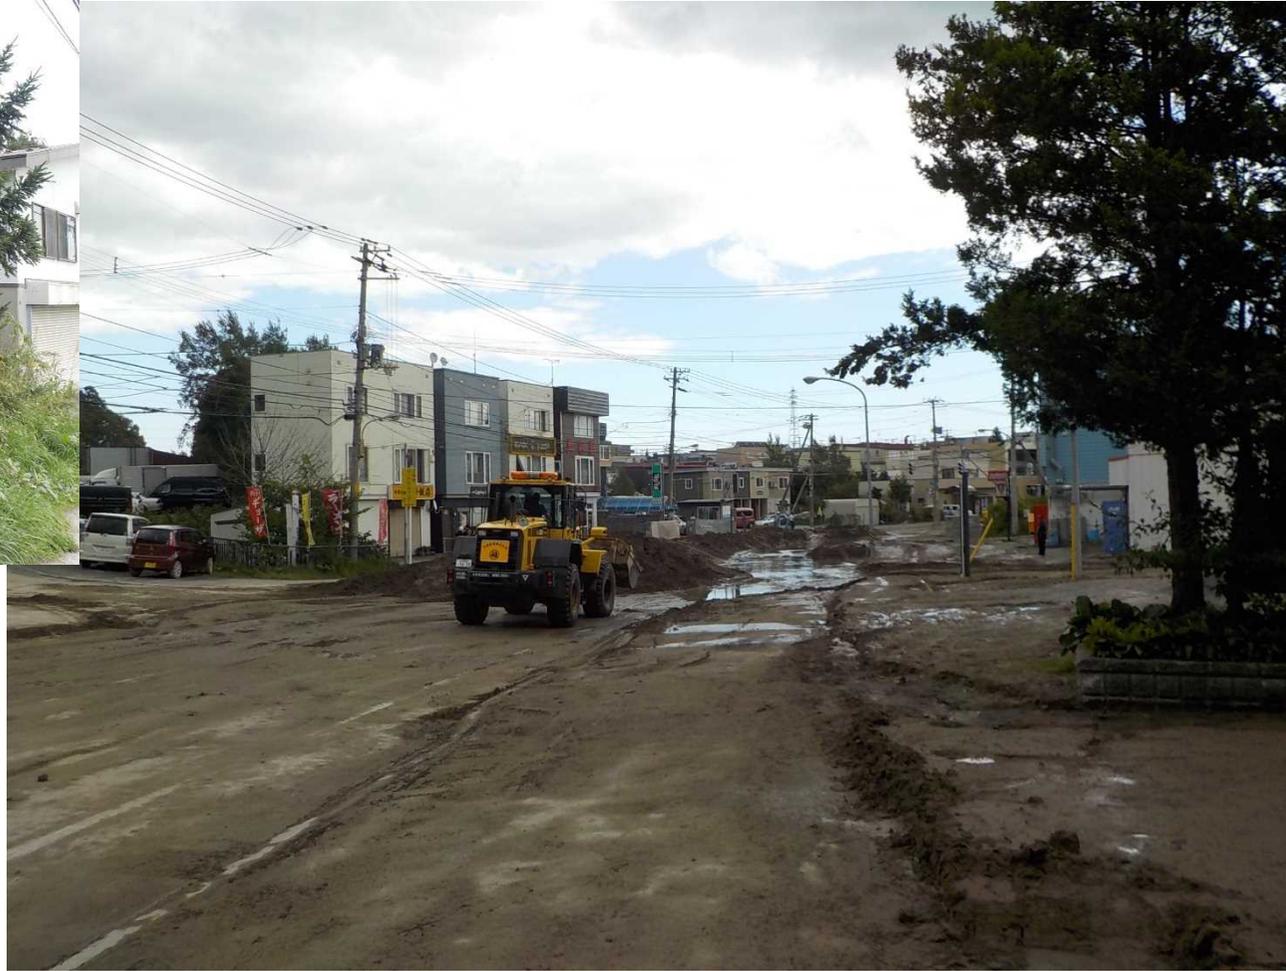
⑦

旧国道 36 号 土砂排土状況

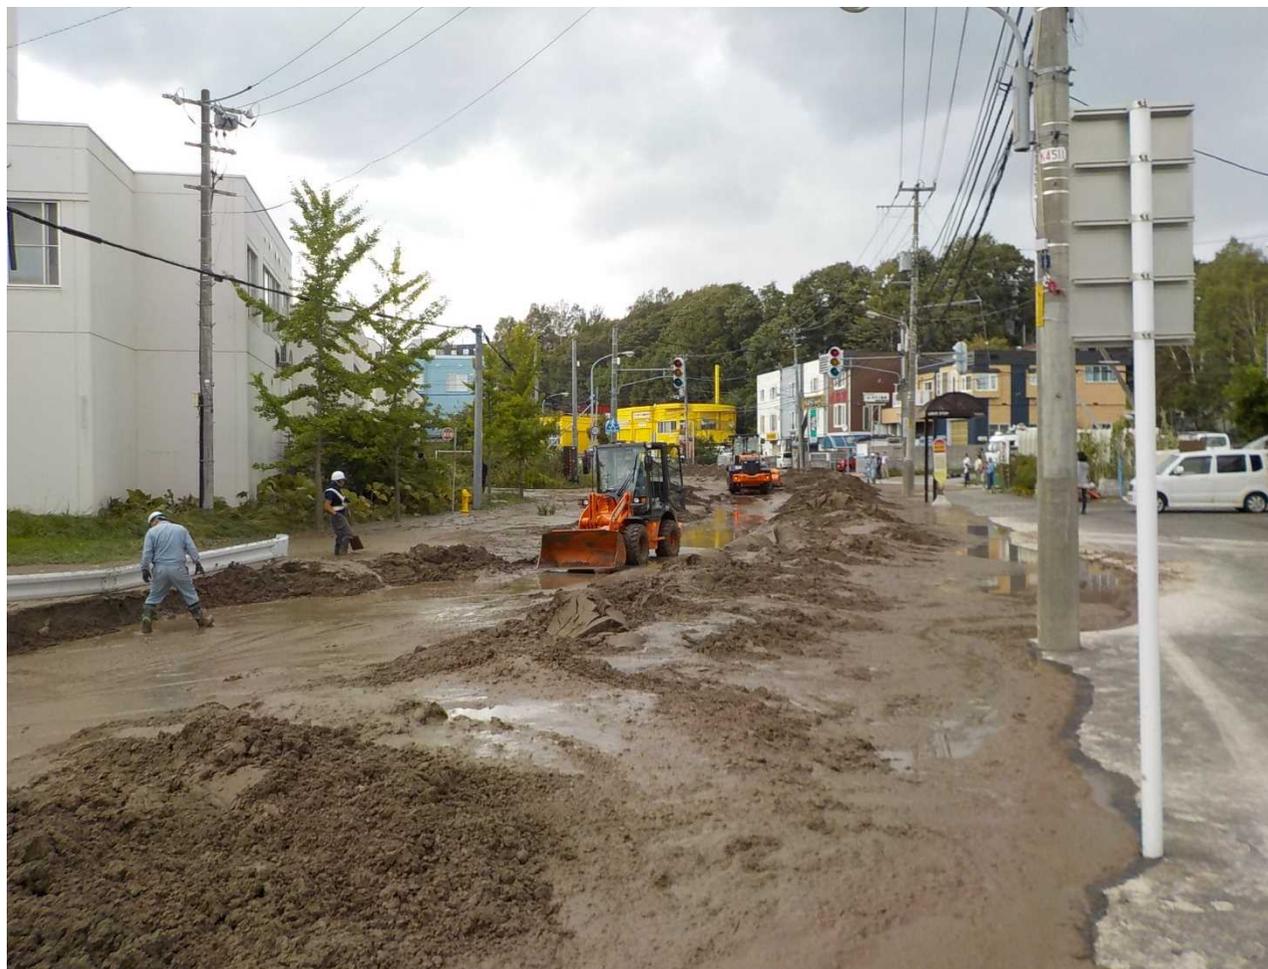
⑧

旧国道 36 号 土砂排土状況②

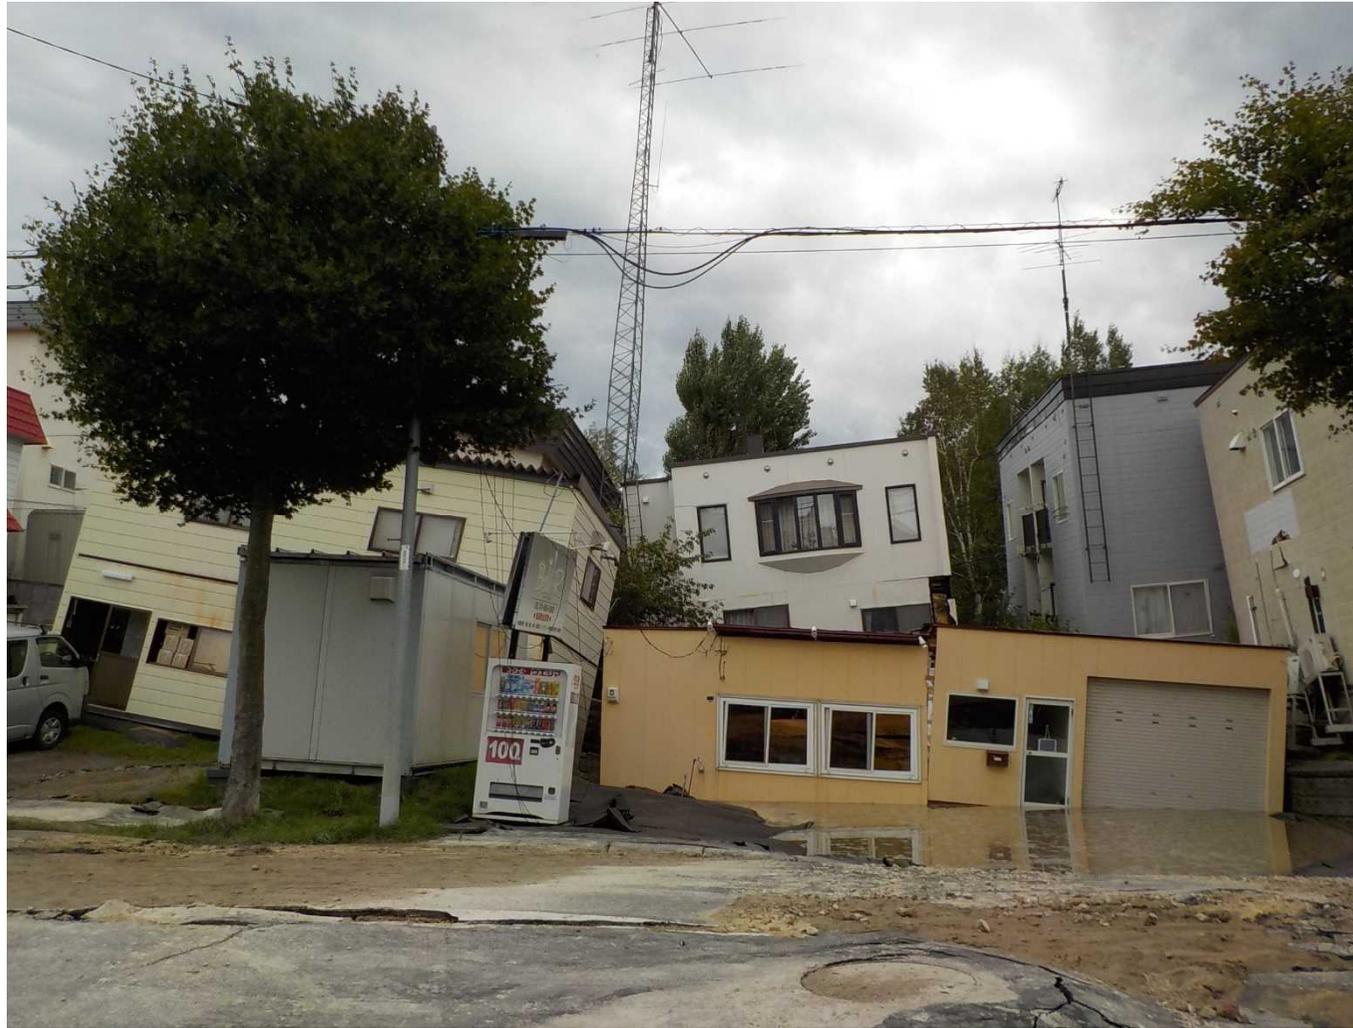
⑨

車庫水没および住宅の傾斜状況

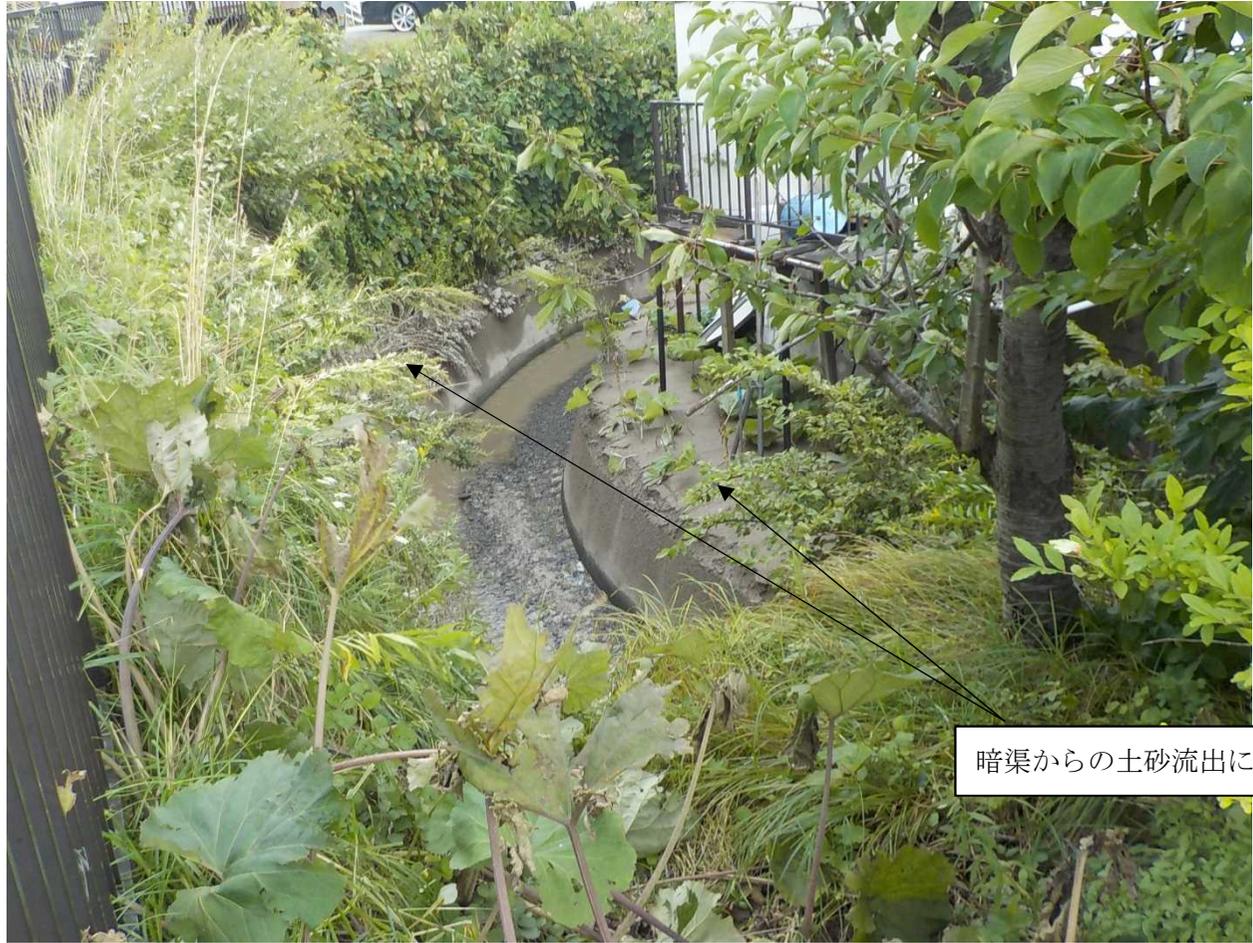
⑩

暗渠からの土砂流出による堆積物？

開水路（流末は三里川）

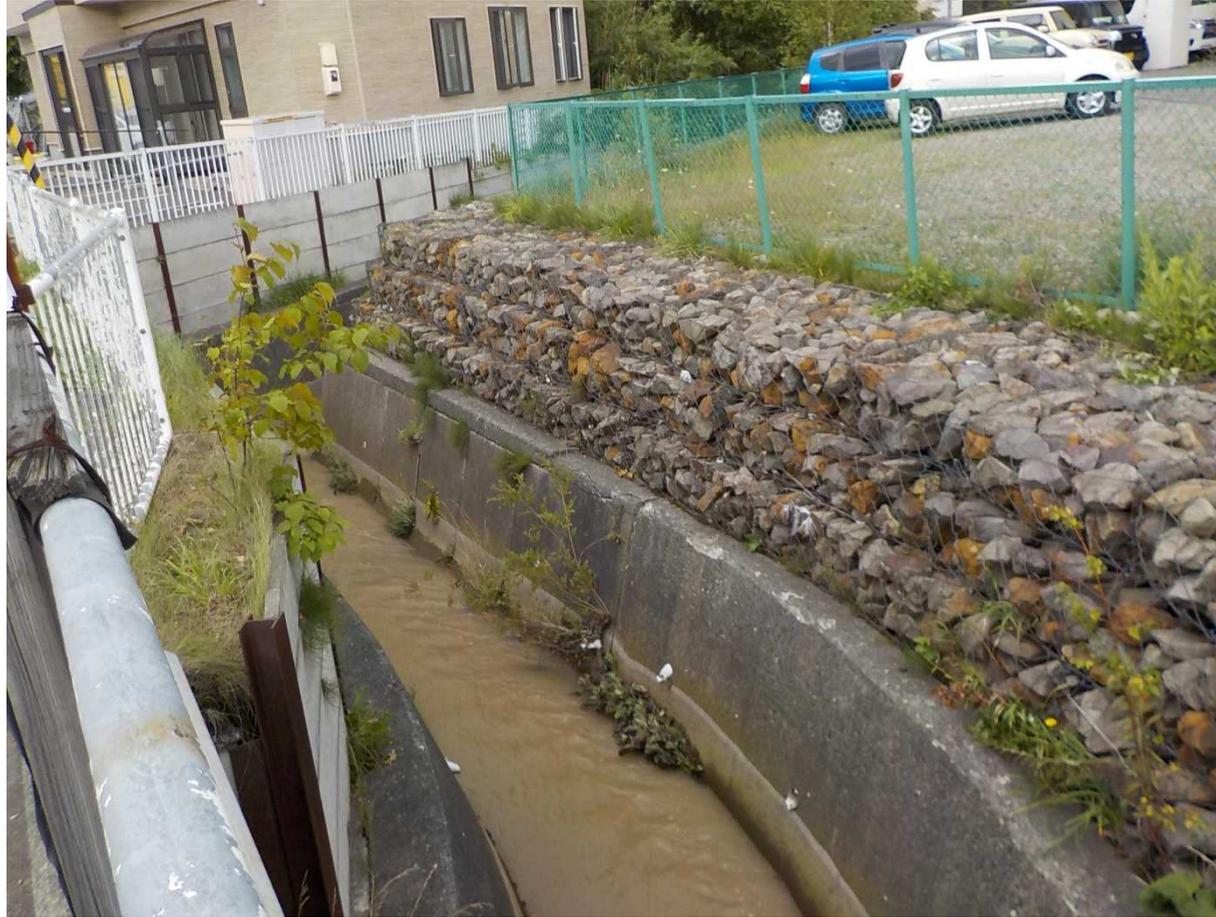
⑪

開水路（流末は三里川）

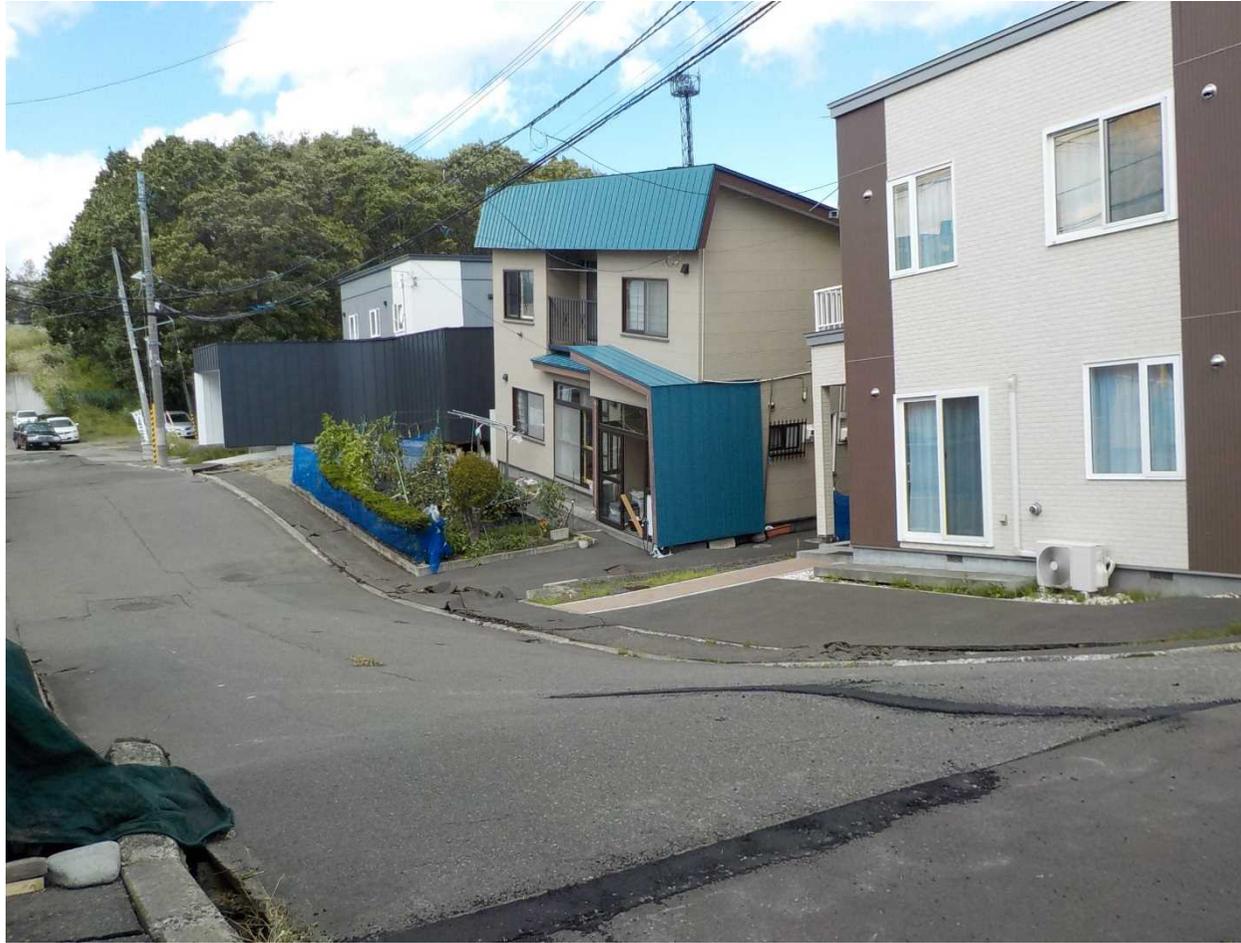
⑫

道路の陥没状況

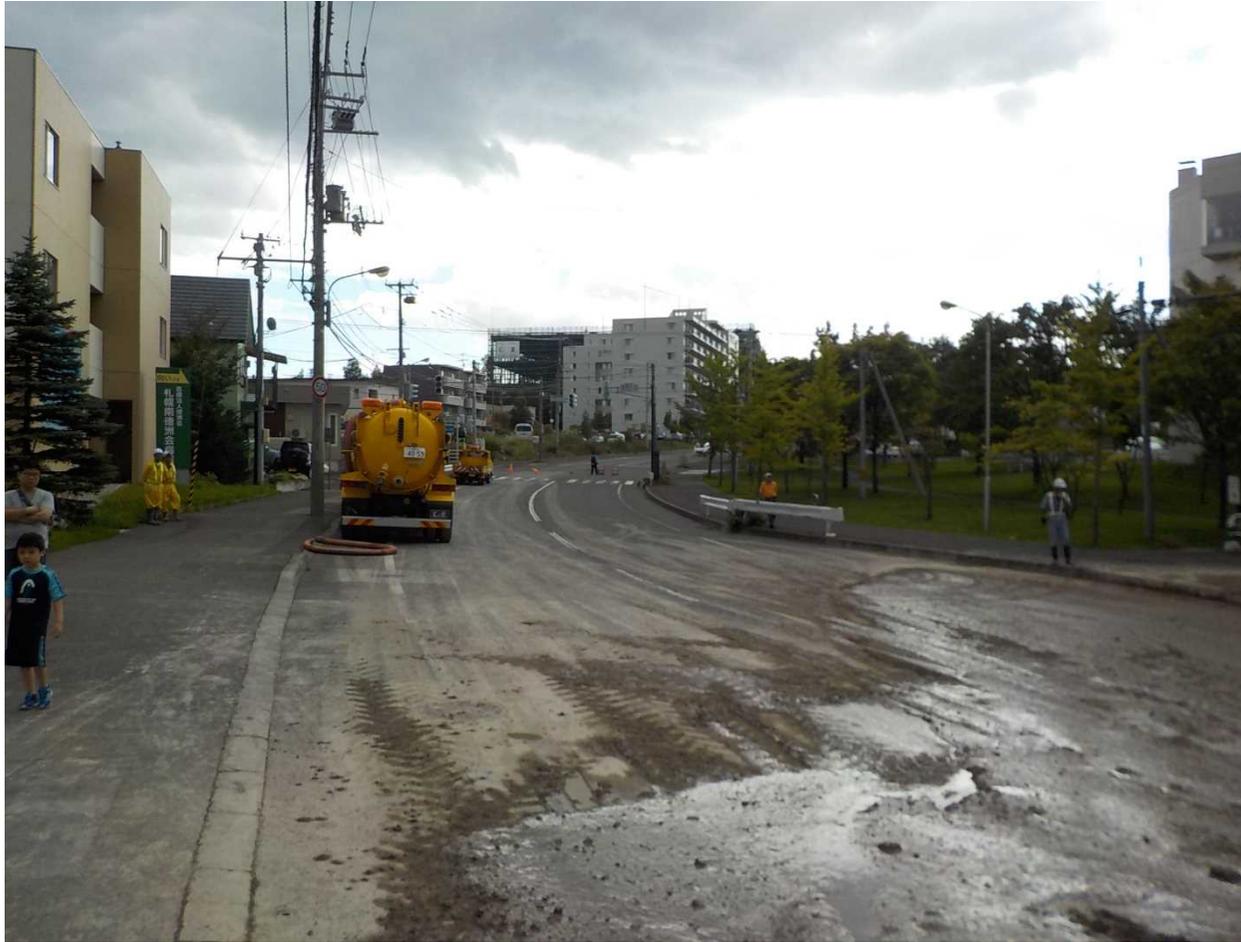
⑬

流動土砂の端部

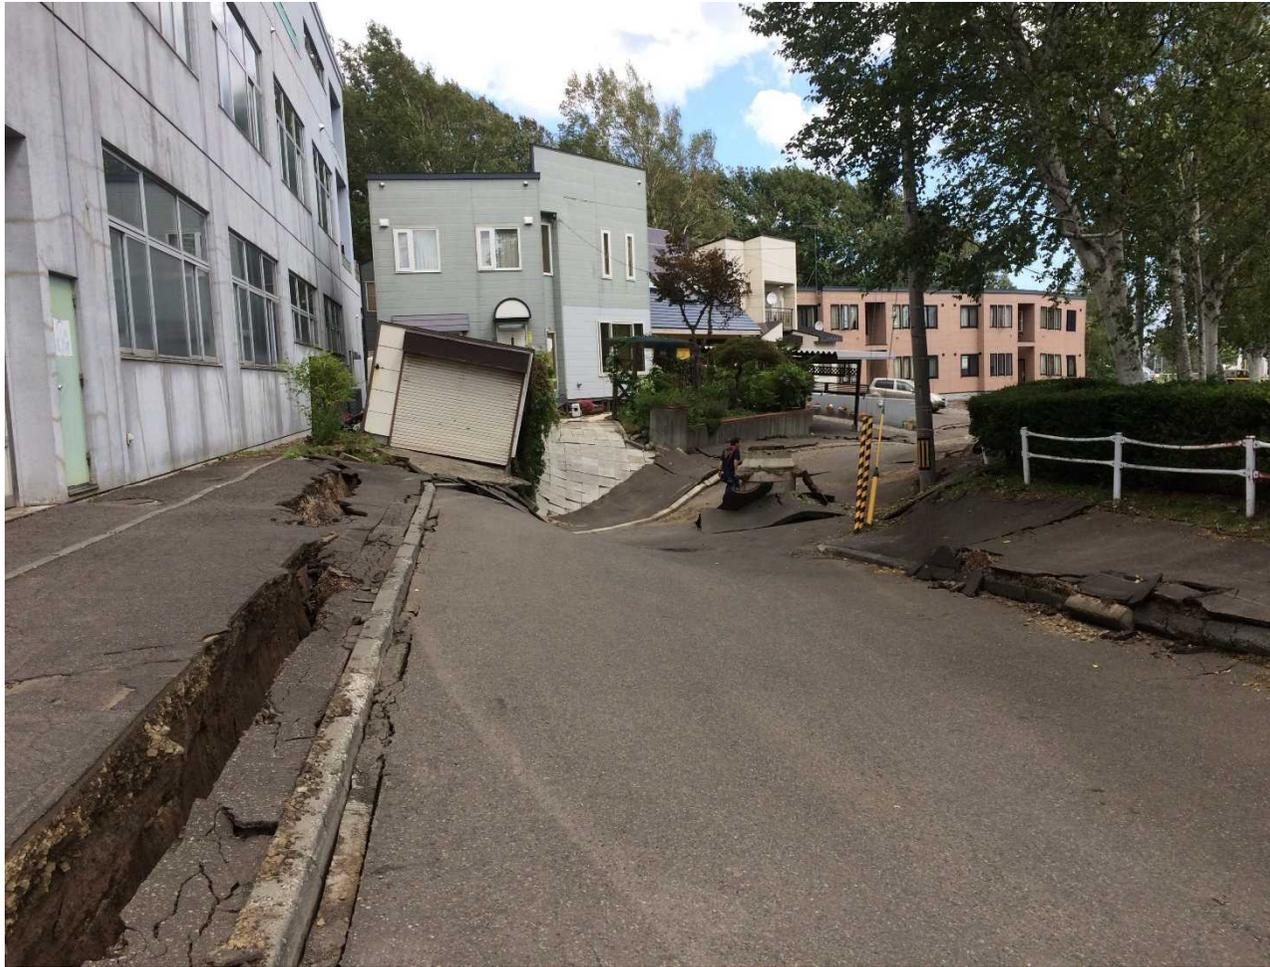
⑭

住宅地の道路陥没（車庫傾斜）

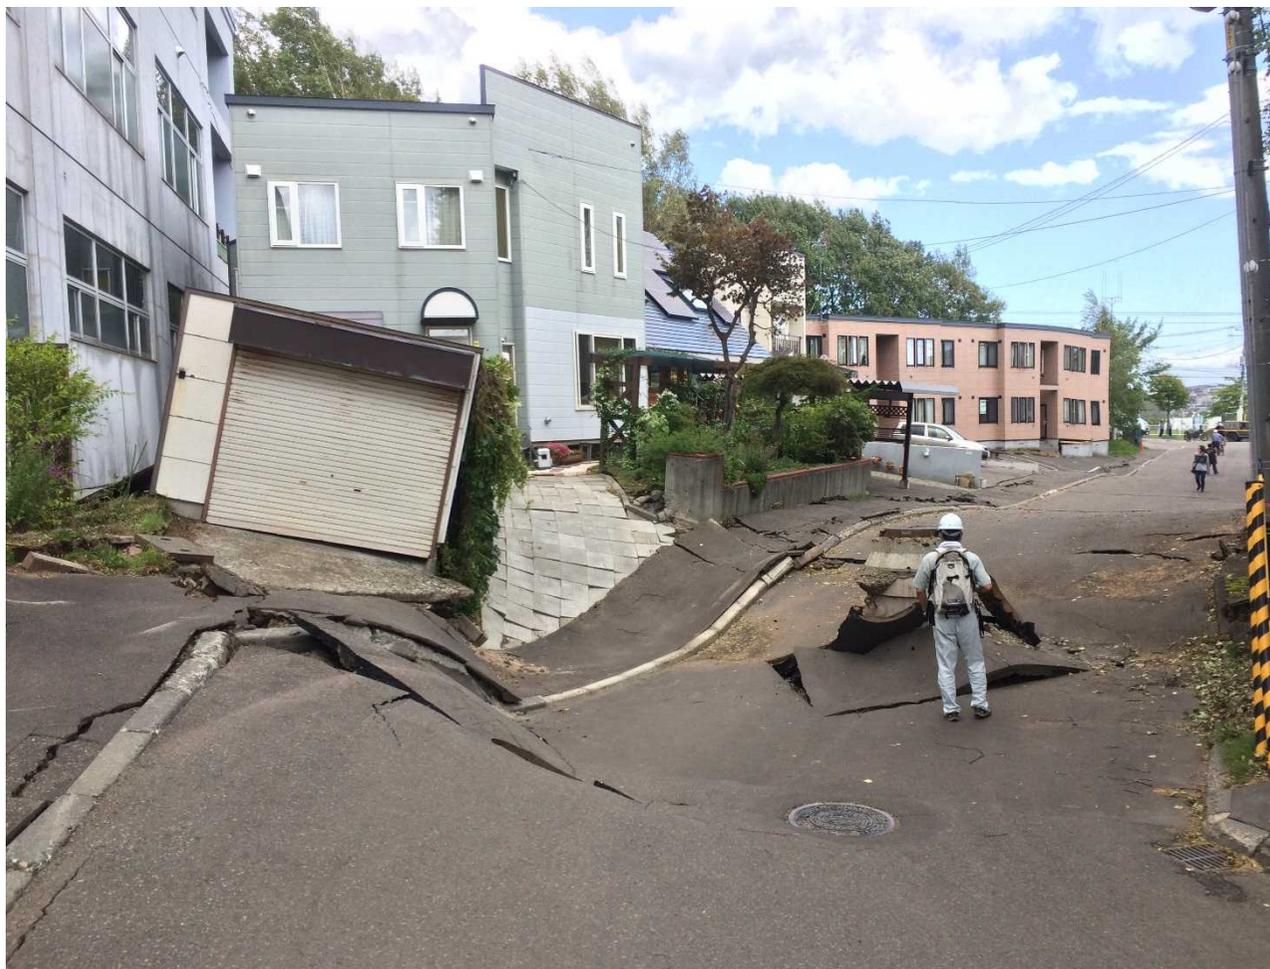
⑮

住宅地の道路陥没（道路沈下約 1.5m）

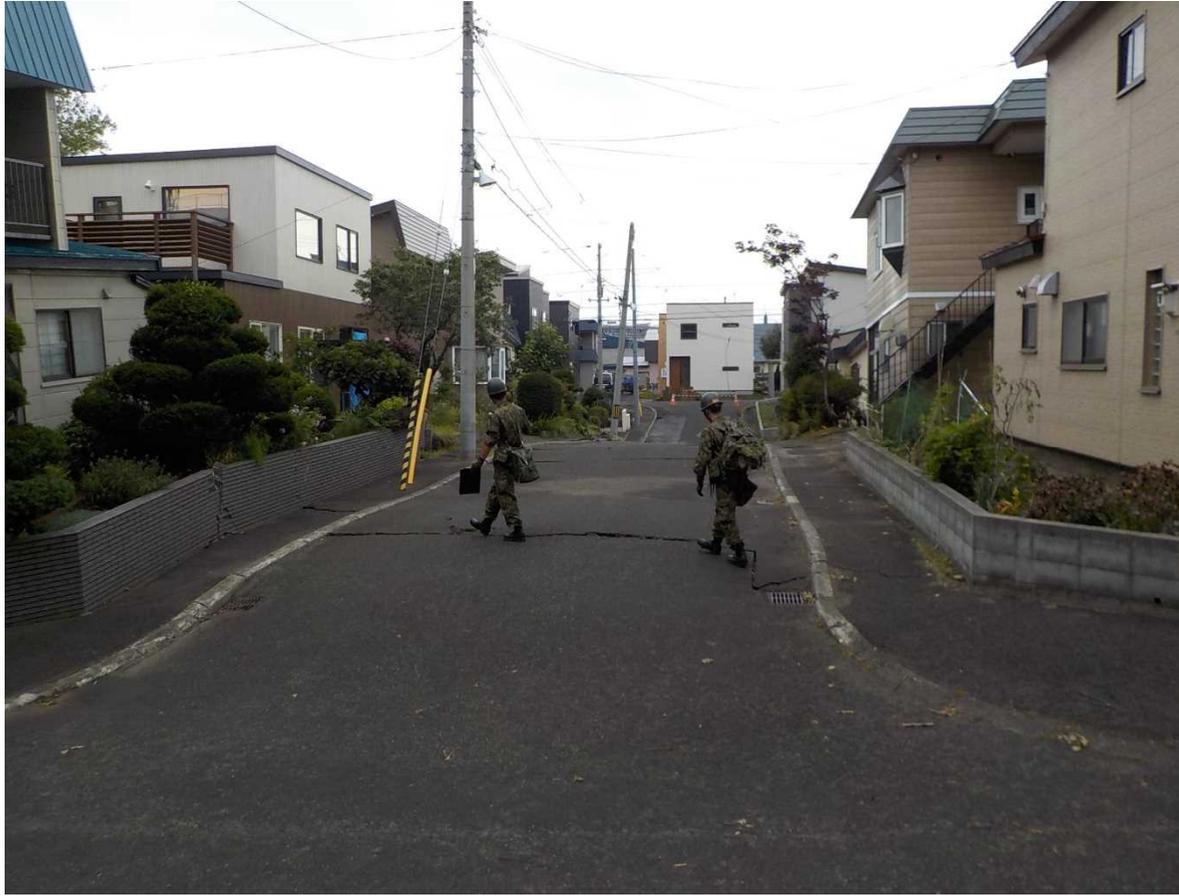
①6

住宅地の道路陥没
